Oggetto: lavori di pulizia dell'opera idraulica cd "briglia a pettine" posta a monte del canale Borra della Valle

RELAZIONE DESCRITTIVA

DOCUMENTAZIONE FOTOGRAFICA

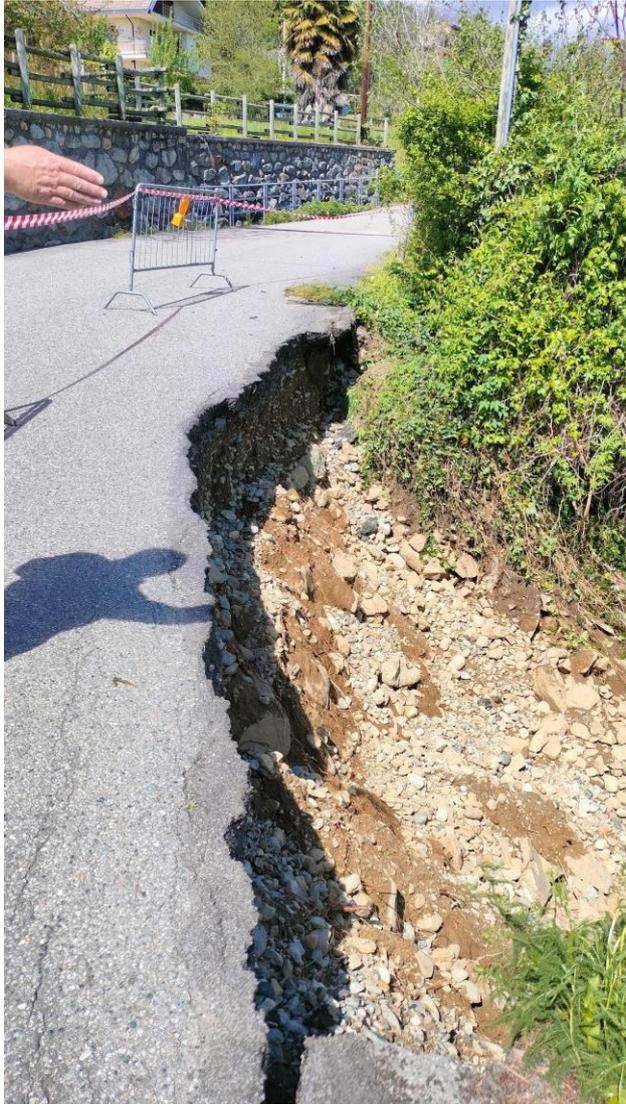
A seguito delle intense precipitazioni occorse nelle giornate del 16 e 17 aprile c.a. la strada di collegamento tra Parella e Lorzane Alto ha subito un cedimento dovuto ad una copiosa discesa di acqua dai terreni soprastanti.

Il materiale di cui è formato il terrapieno è parzialmente franato andando a depositarsi nella briglia a pettine posta a monte del canale detto Borra della Valle, così come identificato nella cartografia allegata.

FOTO 1: fronte della frana sulla strada tra Parella e Lorzanzè Alto

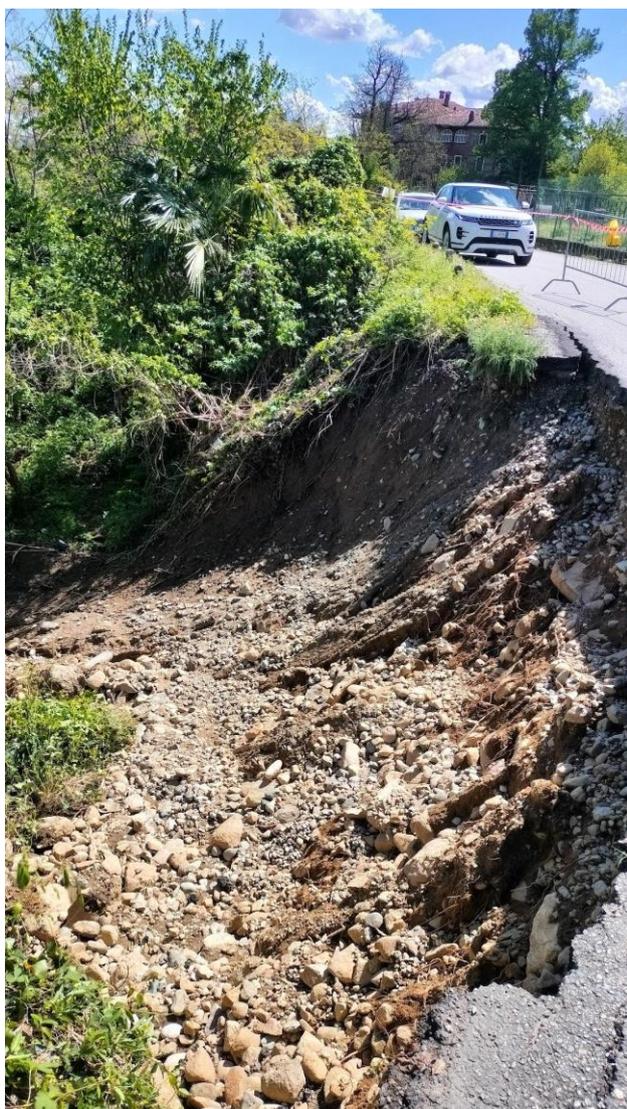
FOTO 2: fronte della frana su cui andrà posto il telo in materiale plastico

- fornitura e posa in opera di telo in plastica disteso sul tratto alto della frana per tutta la lunghezza del tratto fino ad una profondità di circa 6 metri compreso il fissaggio dello stesso al fine favorire il deflusso dell'acqua nel caso di nuove intense precipitazioni.

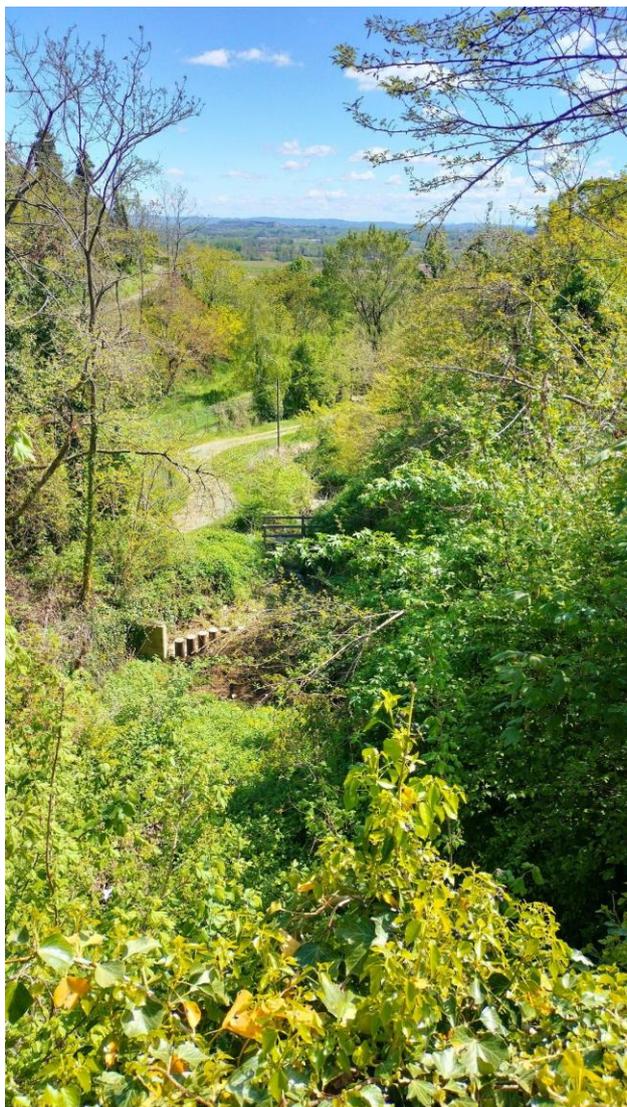
FOTO 3: vista della briglia dalla strada Parella Loranze Alto con evidenza del deposito di ramaglie

- preparazione di rampa di discesa nel canale con materiale di riporto, spostamento del materiale di detrito accumulato a monte della briglia con escavatore cingolato, carico e trasporto in discarica autorizzata con autocarro adeguato all'accesso limitato per mezzo di strada sterrata;

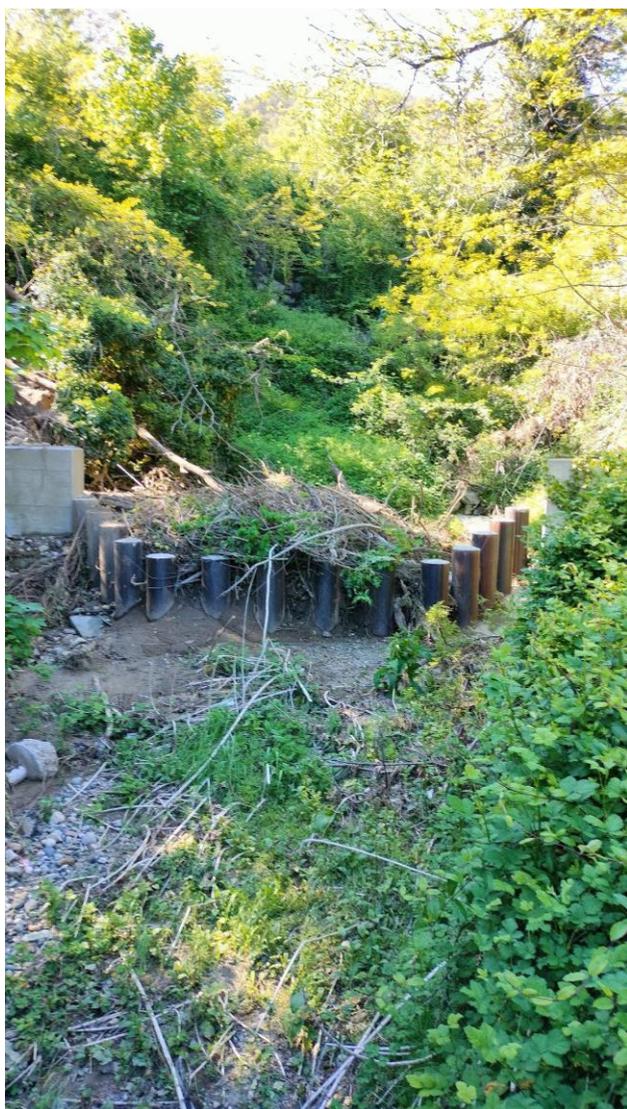
Il funzionamento della briglia a pettine risulta ad oggi compromesso poiché il deflusso delle acque è garantito solo da una piccola porzione della stessa. Si rende pertanto necessario procedere quanto prima alla pulizia e rimozione dei materiali depositati al suo interno.

FOTO 4: vista da valle della briglia. Sul lato destro la sola parte al momento libera da detriti

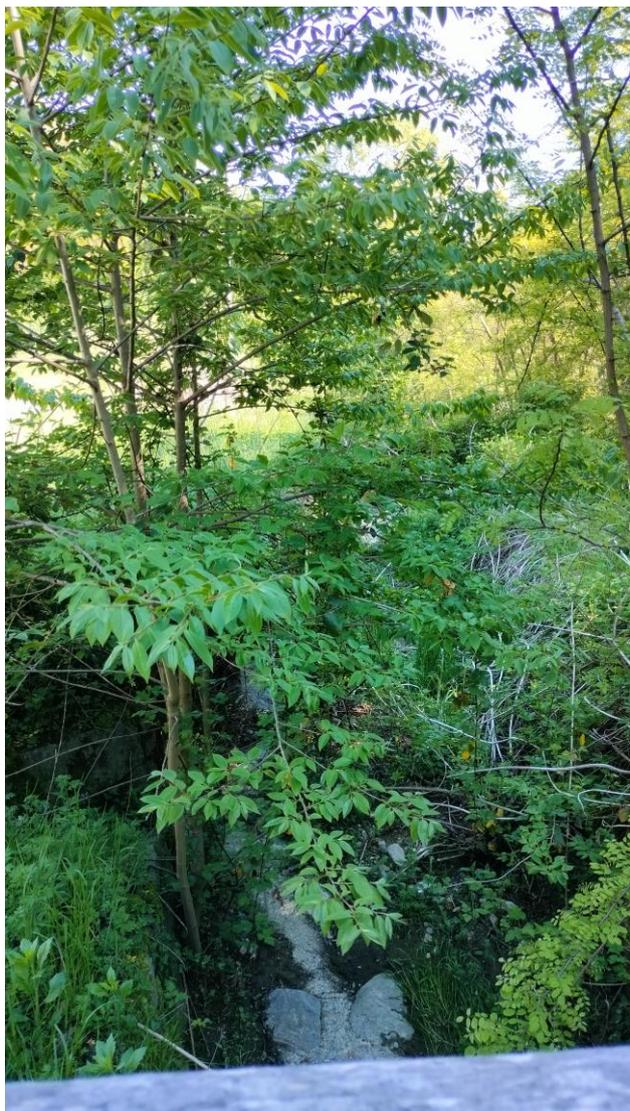
FOTO 5: vista verso valle del canale dal primo ponticello di legno

- pulizia del tratto di canale a valle della briglia fino al secondo ponticello in legno, con taglio di ramaglia, pulizia dei detriti esistenti e trasporto in discarica autorizzata con autocarro adeguato all'accesso limitato per mezzo di strada sterrata;

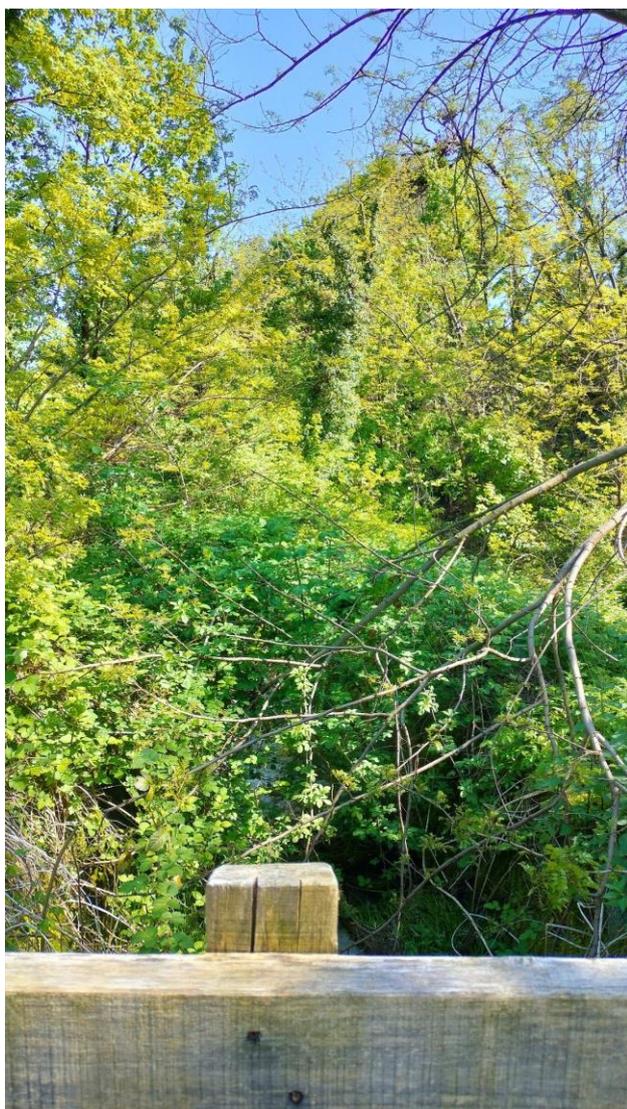
FOTO 6: vista verso monte dal secondo ponticello in legno

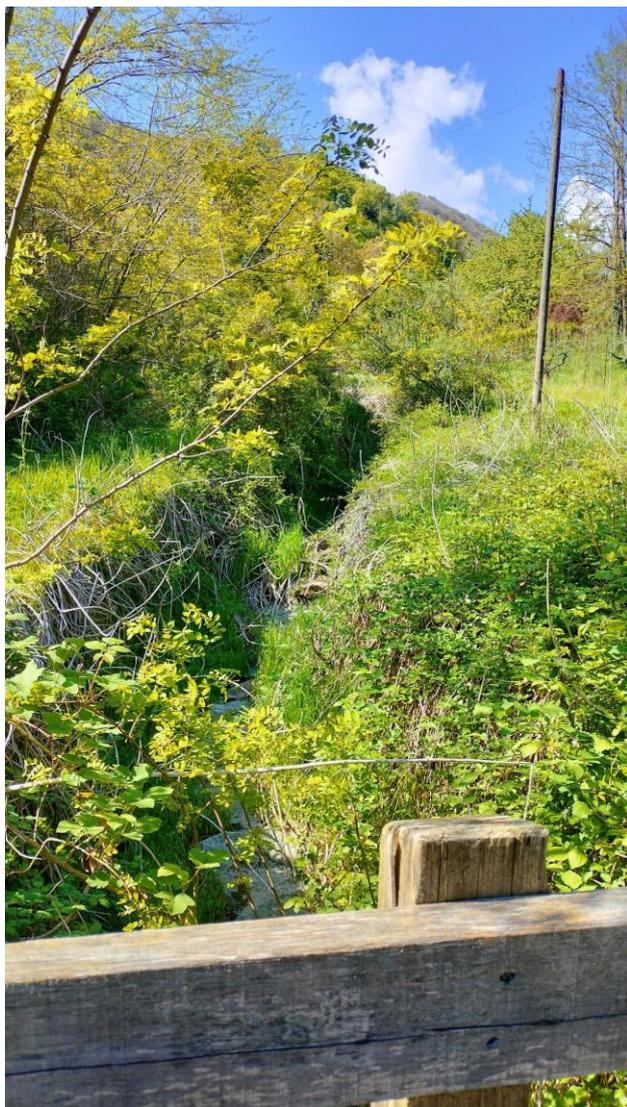
FOTO 7: vista verso valle dal secondo ponticello in legno
